Relatório de vistoria de Entrada

Contrato: Residencial 917/1

Data: 09/04/2020

Endereço: Casa no Campo Grande, Rua Vítor Costa 163 apt. 201 - Rio de Janeiro/RJ

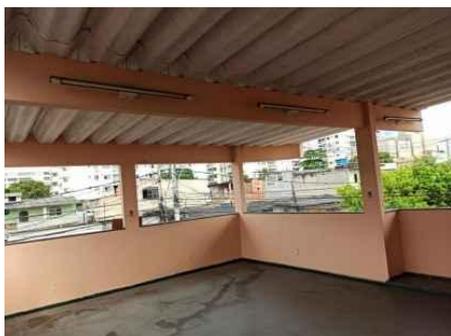
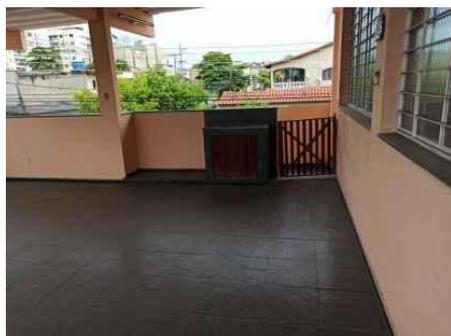
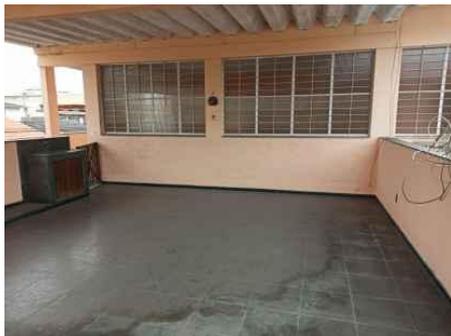
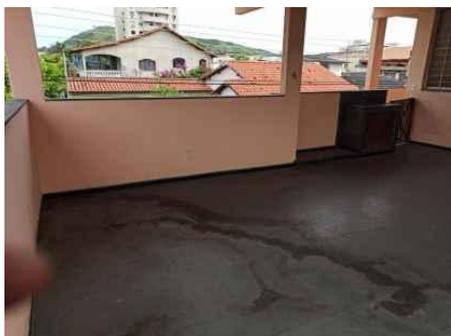
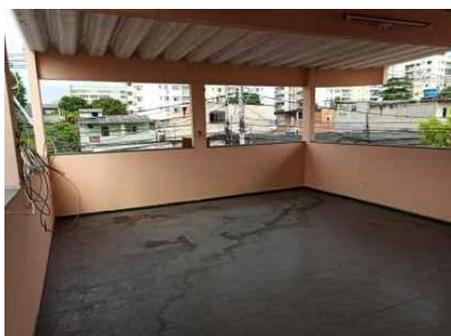
Fotos gerais do ambiente Sacada

- 1.1. Parede: com pintura Sem defeitos e em bom estado.
- 1.2. Piso: de cerâmica e em ótimo estado.
 - 1.2.1. Rodapé: de cerâmica e em ótimo estado.
- 1.3. Tomadas: de plástico e em ótimo estado.
- 1.4. Interruptores: de plástico e em bom estado.
- 1.5. luminária : em bom estado. 6 luminárias em barra.
- 1.7. Torneira: de metal e em bom estado.
- 1.8. Portão pequeno: de madeira e em bom estado.
- 1.9. Portão menor: de madeira e em bom estado.

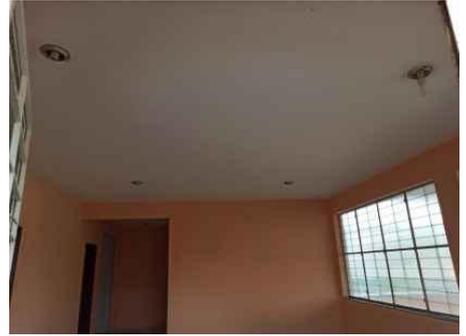
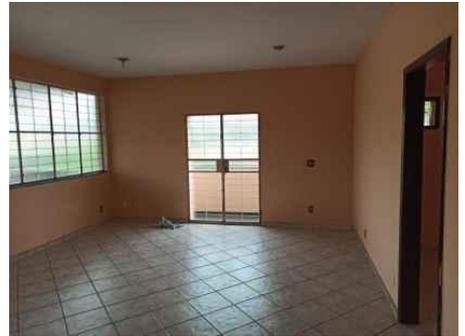
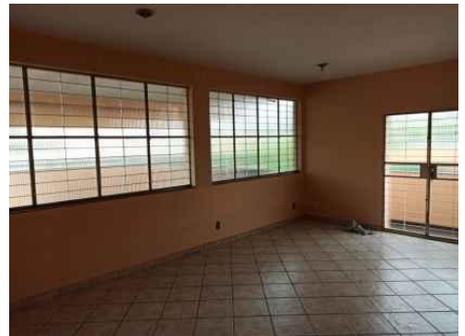
Fotos gerais do ambiente Sala de estar

2.2.1. Luminária: de alumínio e em bom estado. 4 plafon, somente 1 com lâmpada.

2.4. Porta: de Metal e vidro, com pintura com pequenos defeitos, na cor branca e em ótimo estado.

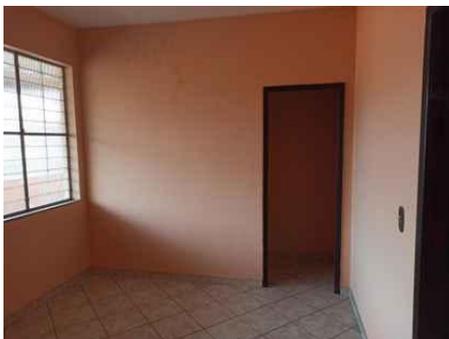
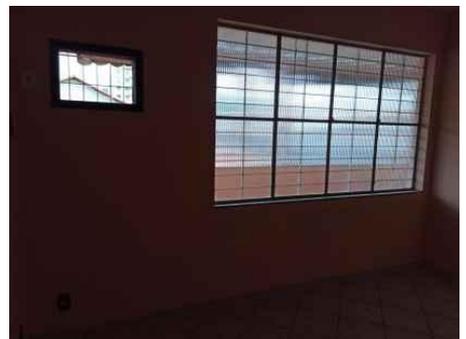
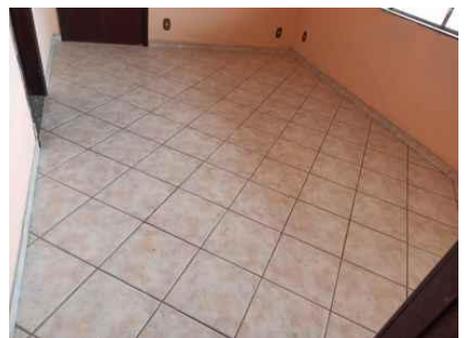
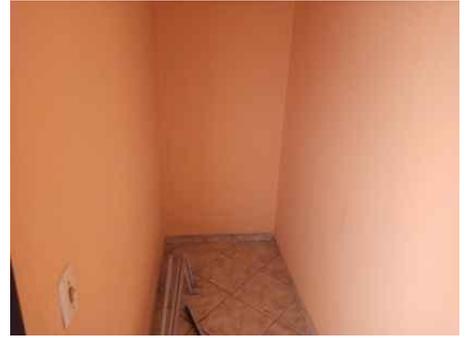
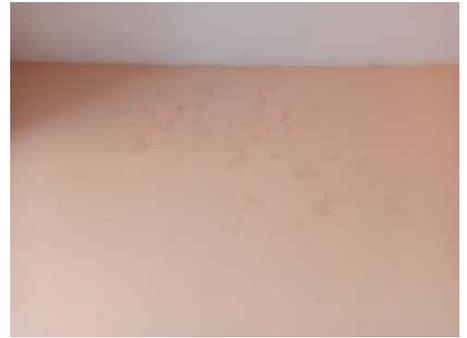
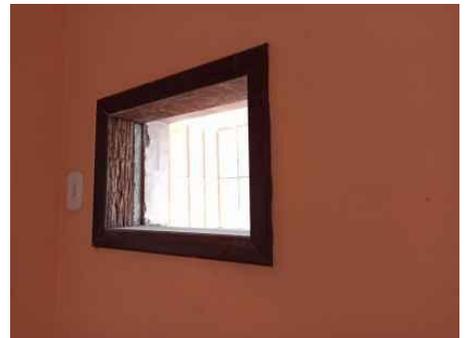
Fotos gerais do ambiente 1° quarto suite

- 3.1. Parede: com pintura nova e em ótimo estado.
- 3.2. Teto: com pintura nova, na cor branca e em ótimo estado.
 - 3.2.1. Luminária: de alumínio e em bom estado. 4 plafon, somente 1 com lâmpada.
- 3.3. Piso: de cerâmica e em ótimo estado.
 - 3.3.1. Rodapé: de cerâmica e em ótimo estado.
- 3.4. Porta: de madeira e em ótimo estado.
 - 3.4.1. Batente: de madeira e em ótimo estado.
 - 3.4.2. Fechadura: de metal e em ótimo estado.
 - 3.4.3. Chave: de metal e em ótimo estado. 2 chaves
- 3.5. Janela: de Metal e vidro, com pintura Não nova, na cor branca e em ótimo estado.
 - 3.5.1. Trinco: de metal e em bom estado.
- 3.6. Tomadas: de plástico e em bom estado.
- 3.7. Interruptores: de plástico e em bom estado.

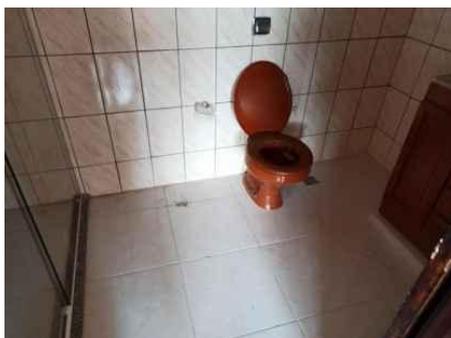
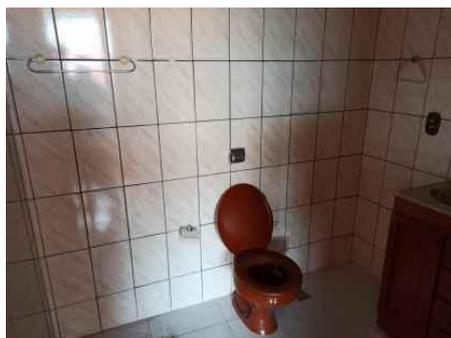
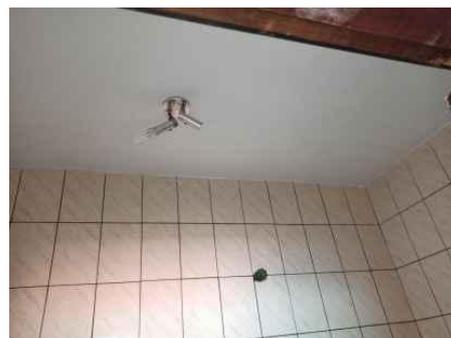
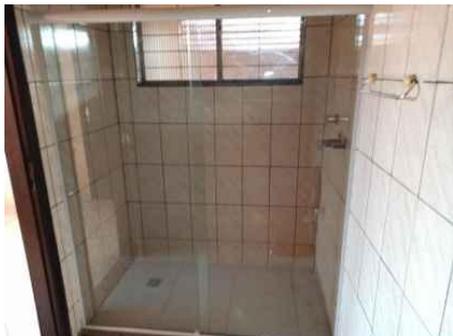
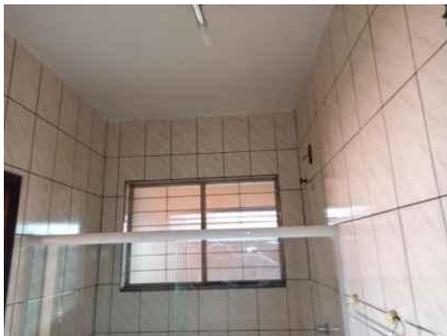
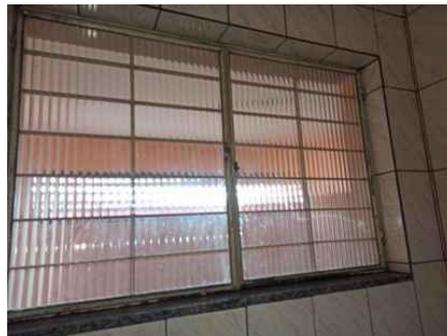
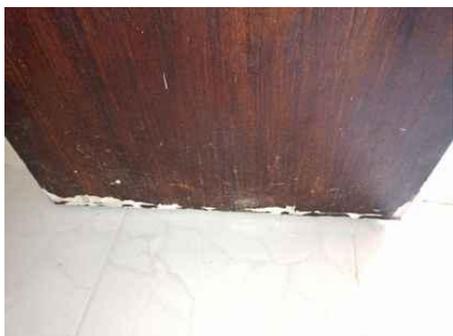
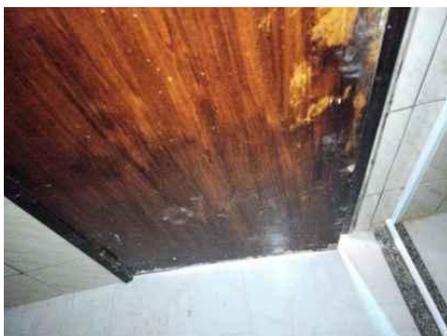
Fotos gerais do ambiente Banheiro suite

- 4.1. Parede: de cerâmica e em bom estado.
- 4.2. Teto: com pintura nova, na cor branca e em ótimo estado.
 - 4.2.1. Luminária: de alumínio e em ótimo estado. Com 1 lâmpada
- 4.3. Piso: de cerâmica e em bom estado.
- 4.4. Porta: de madeira, com pintura Não nova e em bom estado. Sua base está danificada.
 - 4.4.1. Batente: de madeira e em bom estado.
 - 4.4.2. Fechadura: de metal e em bom estado.
 - 4.4.3. Chave: de metal e em bom estado. 1 chave
- 4.5. Janela: de Metal e vidro, com pintura Não nova, na cor branca e em bom estado.
 - 4.5.1. Trinco: em bom estado.
- 4.6. Tomadas: de plástico e em bom estado.
- 4.7. Interruptores: de plástico e em bom estado.
- 4.9. Pia: em bom estado.

4.11. Descarga: de alvenaria e em bom estado. Não está funcionando.

4.14. Chuveiro: Sem chuveiro

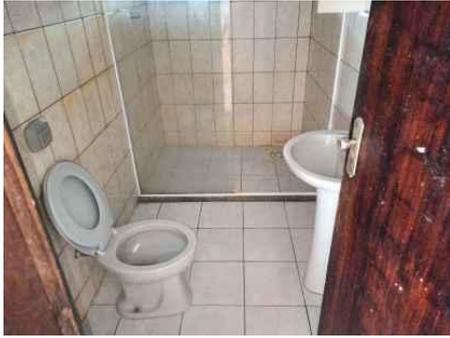
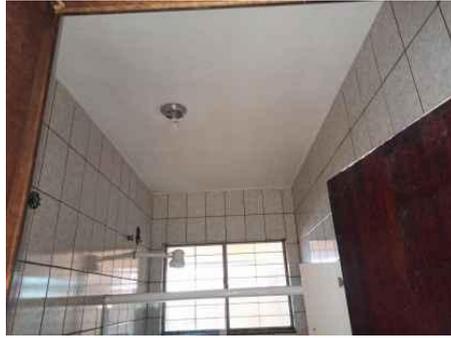
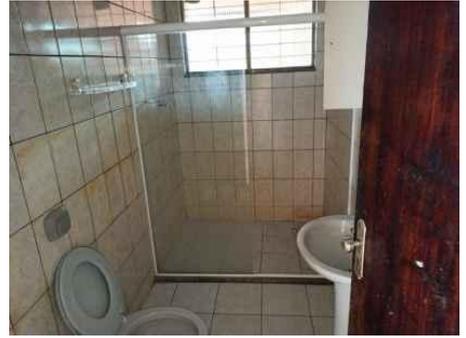
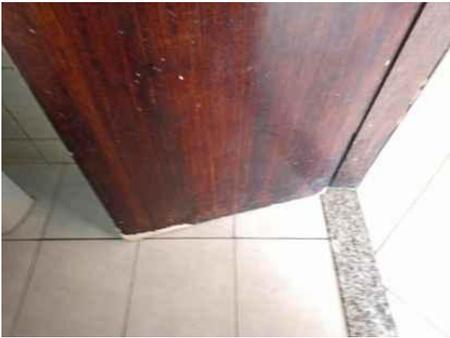
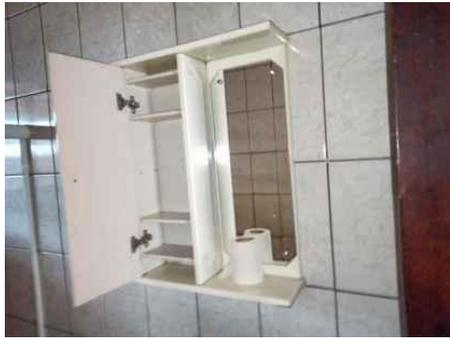
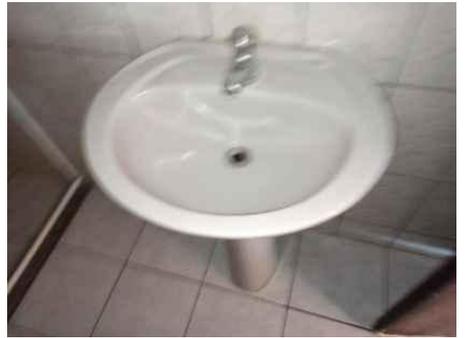
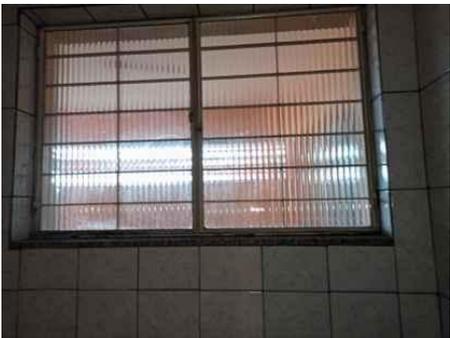
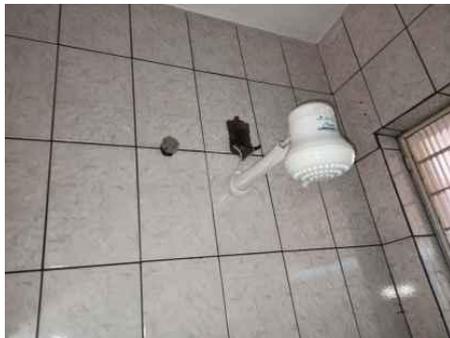
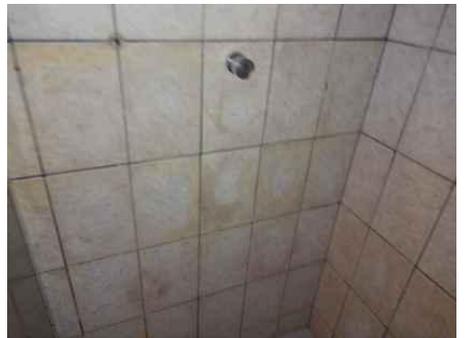
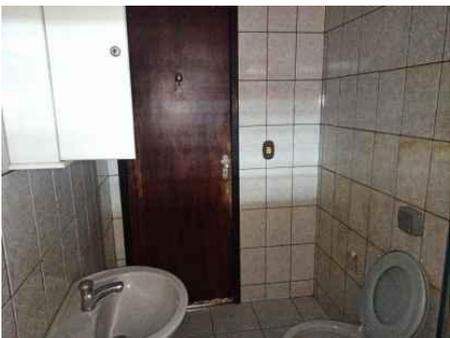
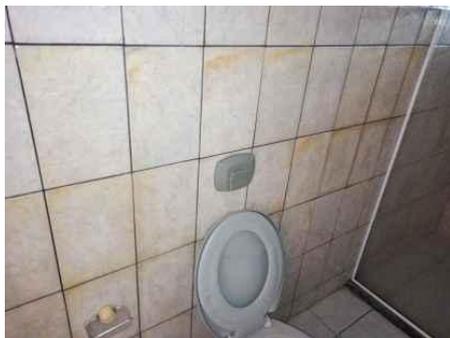
Fotos gerais do ambiente Banheiro social

5.1. Parede: de cerâmica e em bom estado. Lado esquerdo de quem entra, apresenta sinais de infiltração.

5.4. Porta: de madeira, com pintura Não nova e em bom estado. Sua base está danificada.

5.11. Descarga: de alvenaria e em bom estado. Não está funcionando.

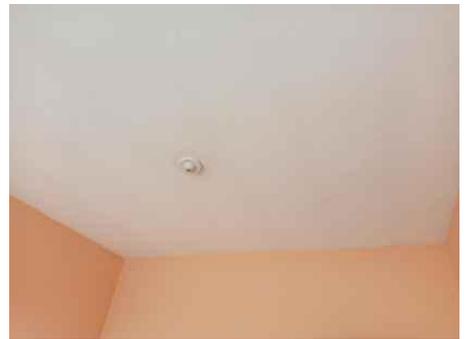
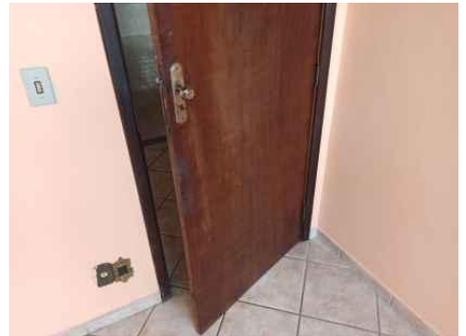
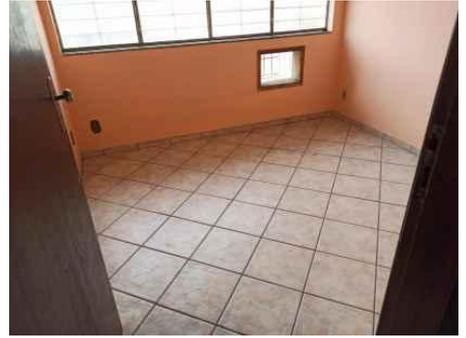
Fotos gerais do ambiente 2º quarto

- 6.1. Parede: com pintura nova e em ótimo estado.
- 6.2. Teto: com pintura nova, na cor branca e em ótimo estado.
 - 6.2.1. Luminária: de alumínio e em bom estado. Sem lâmpada
- 6.3. Piso: de cerâmica e em ótimo estado.
 - 6.3.1. Rodapé: de cerâmica e em ótimo estado.
- 6.4. Porta: de madeira e em ótimo estado.
 - 6.4.1. Batente: de madeira e em ótimo estado.
 - 6.4.2. Fechadura: de metal e em ótimo estado.
 - 6.4.3. Chave: de metal e em ótimo estado. 1 chave
- 6.5. Janela: de Metal e vidro, com pintura Não nova, na cor branca e em ótimo estado.
 - 6.5.1. Trinco: de metal e em bom estado.
- 6.6. Tomadas: de plástico e em bom estado.
- 6.7. Interruptores: de plástico e em bom estado.

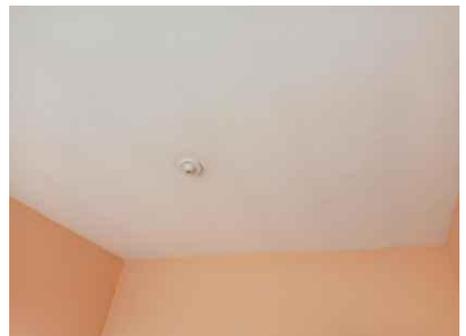
Fotos gerais do ambiente 2° quarto

- 7.1. Parede: com pintura nova e em ótimo estado.
- 7.2. Teto: com pintura nova, na cor branca e em ótimo estado.
 - 7.2.1. Luminária: de alumínio e em bom estado. Sem lâmpada
- 7.3. Piso: de cerâmica e em ótimo estado.
 - 7.3.1. Rodapé: de cerâmica e em ótimo estado.
- 7.4. Porta: de madeira e em ótimo estado.
 - 7.4.1. Batente: de madeira e em ótimo estado.
 - 7.4.2. Fechadura: de metal e em ótimo estado.
 - 7.4.3. Chave: de metal e em ótimo estado. 1 chave
- 7.5. Janela: de Metal e vidro, com pintura Não nova, na cor branca e em ótimo estado.
 - 7.5.1. Trinco: de metal e em bom estado.
- 7.6. Tomadas: de plástico e em bom estado.
- 7.7. Interruptores: de plástico e em bom estado.

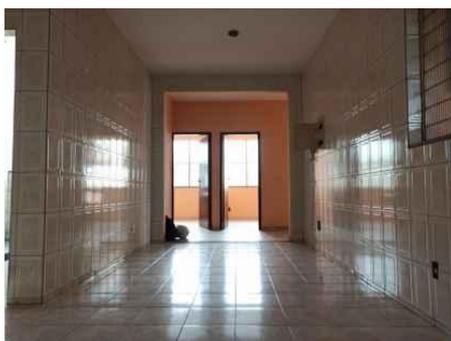
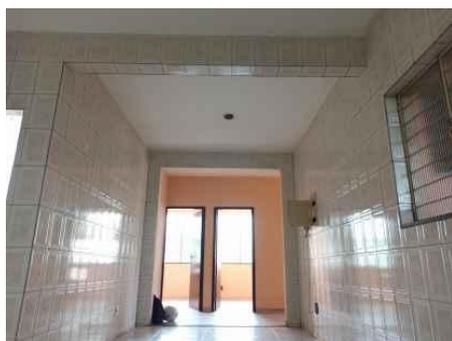
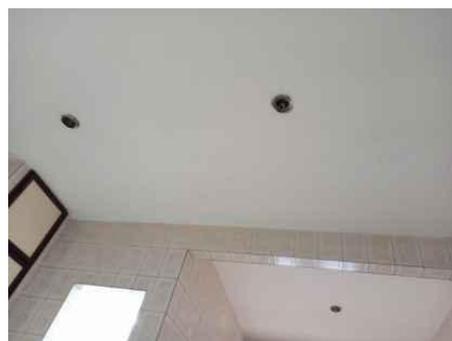
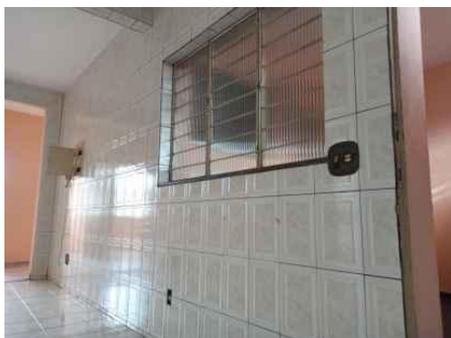
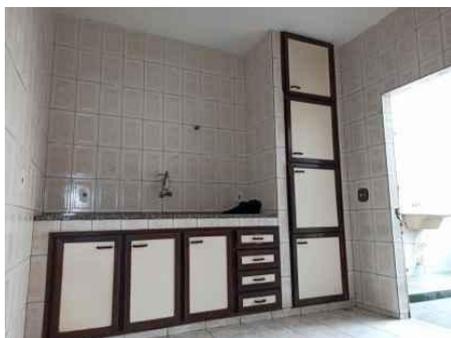
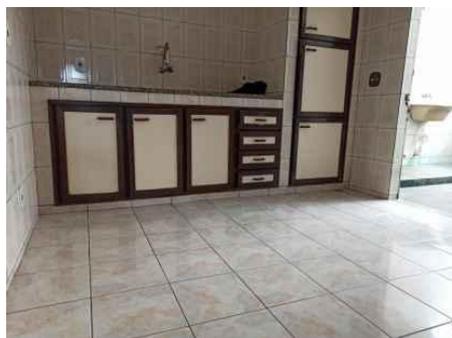
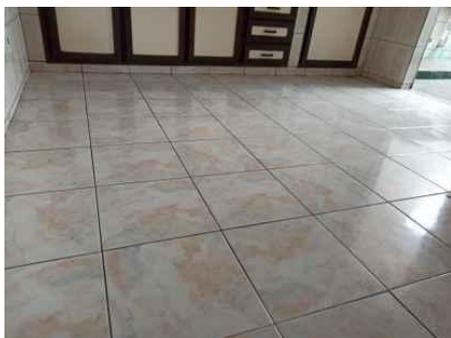
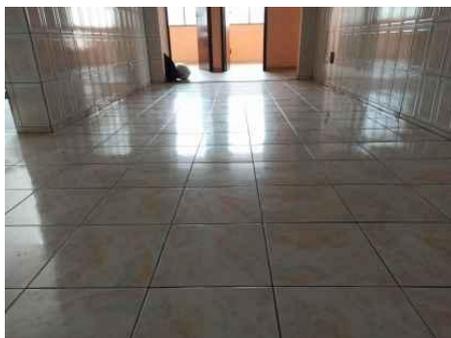
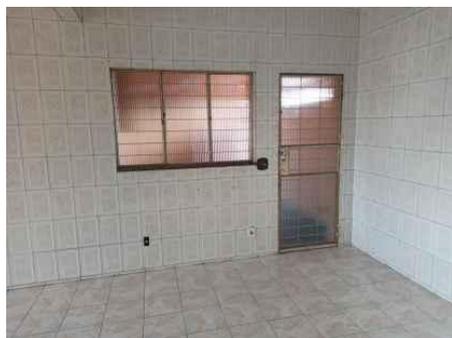
Fotos gerais do ambiente Cozinha

- 8.1. Parede: de cerâmica e em ótimo estado.
- 8.2. Teto: com pintura nova, na cor branca e em ótimo estado.
 - 8.2.1. Luminária: de alumínio e em bom estado. 3 plafon sem lâmpada.
- 8.3. Piso: de cerâmica e em ótimo estado.
- 8.4. Porta: de Metal e vidro, na cor branca e em bom estado.
 - 8.4.1. Batente: de metal, na cor branca e em bom estado.
 - 8.4.2. Fechadura: de metal e em bom estado.
 - 8.4.3. Chave: em bom estado. 1 chave
- 8.5. Janela: de Metal e vidro e em bom estado.
 - 8.5.1. Trinco: em bom estado.
- 8.6. Tomadas: de plástico e em bom estado. 1 tomada sem tampa
- 8.7. Interruptores: de plástico e em bom estado.
- 8.9. Pia: de granito e em ótimo estado.

8.9.2. Torneira: de Aço Cromado , com pintura Com manchas e em bom estado.

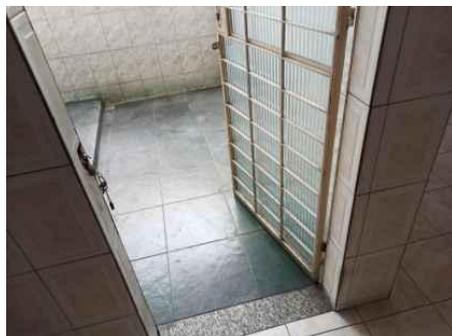
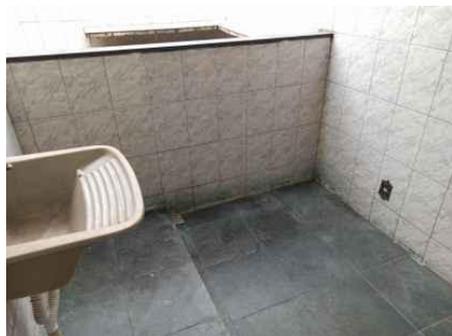
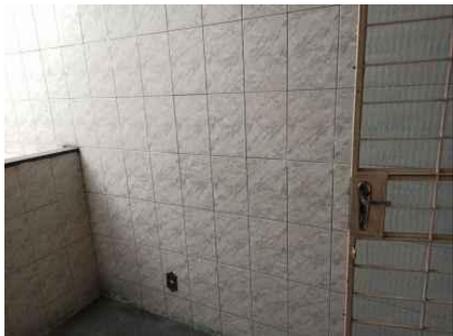
Fotos gerais do ambiente Área de serviço

- 9.1. Parede: de cerâmica e em ótimo estado. Possui 2 piso quebrados
- 9.2. Teto: com pintura Com manchas, na cor branca e em ótimo estado.
 - 9.2.1. Luminária: de Alumínio e Vidro e em bom estado. 1 lustre de vidro
- 9.3. Piso: de cerâmica e em ótimo estado.
- 9.4. Porta: de Metal e vidro, na cor branca e em bom estado.
 - 9.4.1. Batente: de metal, na cor branca e em bom estado.
 - 9.4.2. Fechadura: de metal e em bom estado.
 - 9.4.3. Chave: em bom estado. S chave
- 9.6. Tomadas: de plástico e em bom estado. 1 tomada sem tampa
- 9.7. Interruptores: de plástico e em bom estado.
- 9.9. Pia: de Fibra e em ótimo estado.
 - 9.9.1. Cuba: de Fibra e em ótimo estado.
 - 9.9.2. Torneira: de Aço Cromado , com pintura Com manchas e em bom estado.

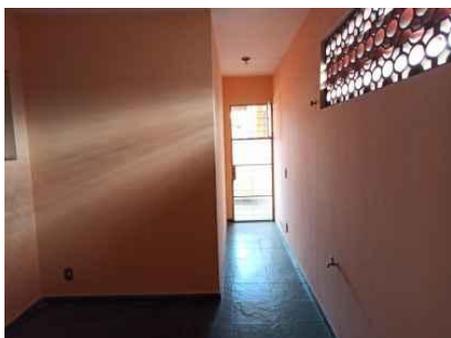
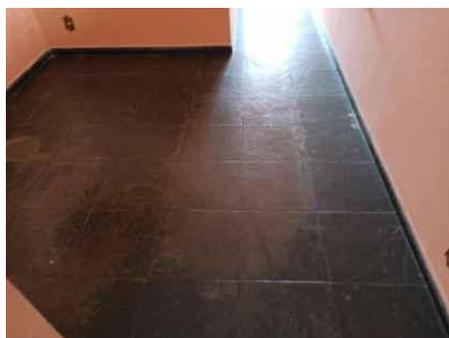
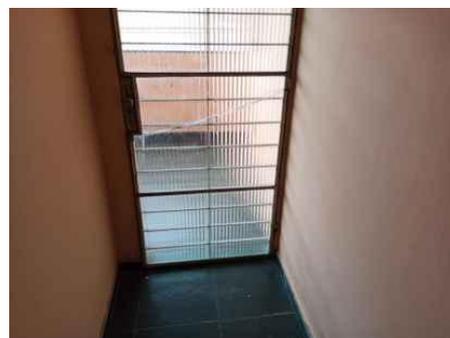
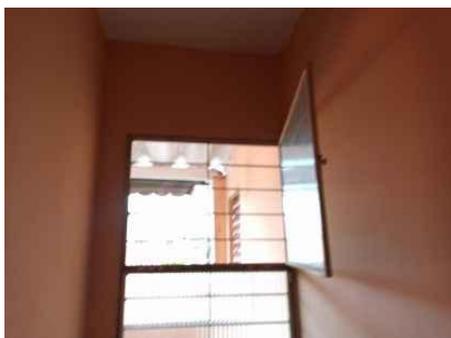
Fotos gerais do ambiente Varanda dos fundos

10.4. Porta: de Metal e vidro, com pintura com pequenos defeitos, na cor branca e em ótimo estado. Com vidro inferior trincado

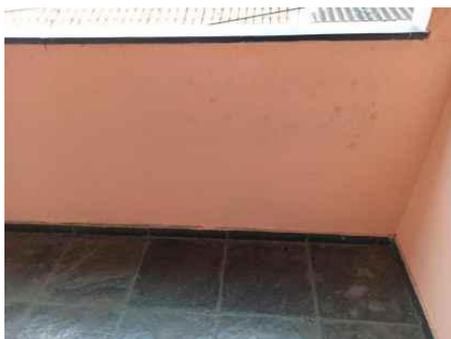
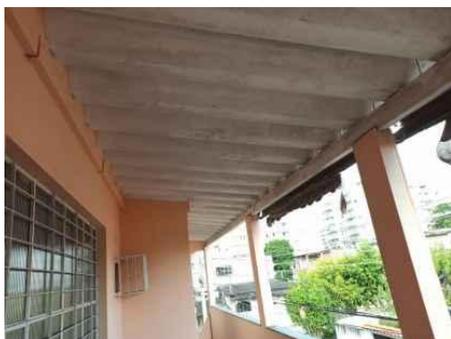
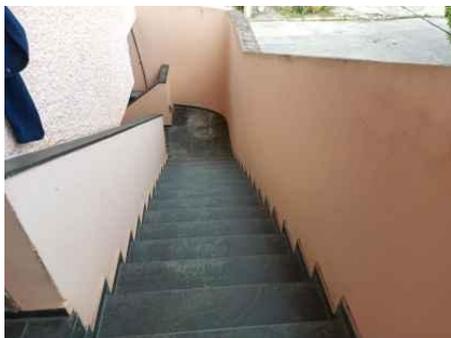
Fotos gerais do ambiente Escada/corredor

- 11.1. Parede: com pintura nova e em ótimo estado.
- 11.2. Teto: de Telha, com pintura nova, na cor branca e em bom estado.
- 11.2.1. Luminária: de alumínio e em bom estado.
- 11.3. Piso: de Ardósia e em ótimo estado.
- 11.3.1. Rodapé: de cerâmica e em ótimo estado.
- 11.6. Tomadas: de plástico e em bom estado.
- 11.7. Interruptores: de plástico e em bom estado.

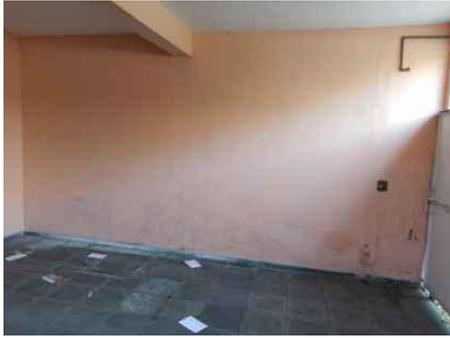
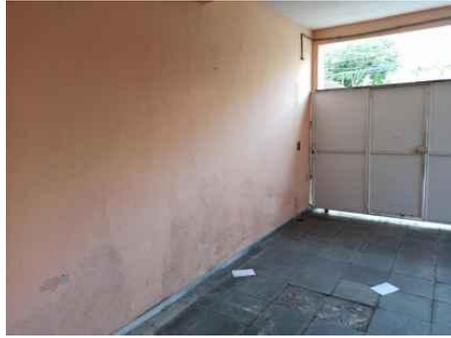
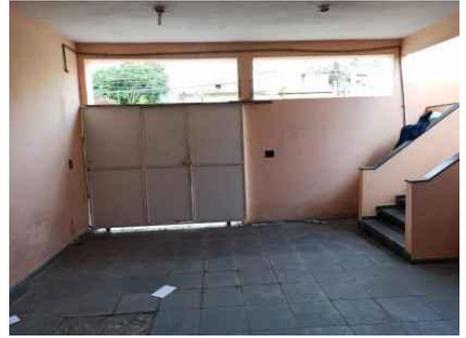
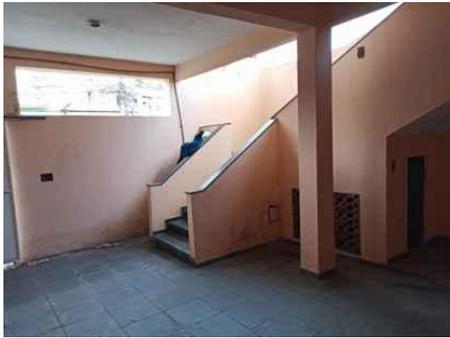
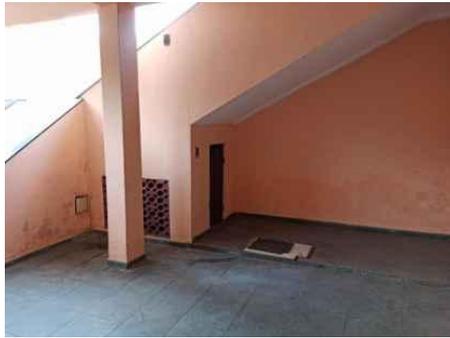
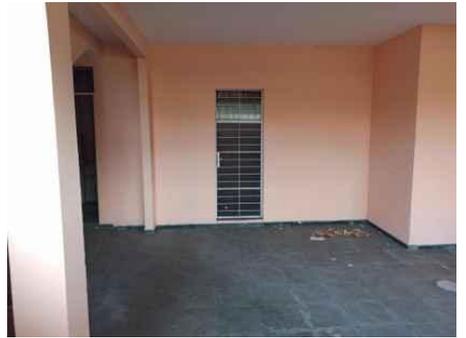
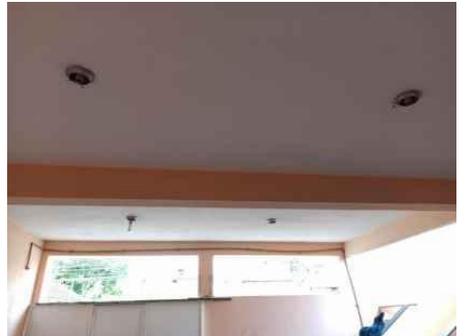
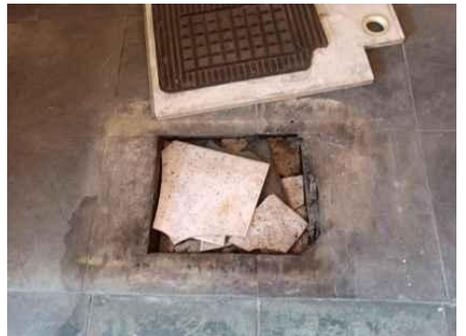
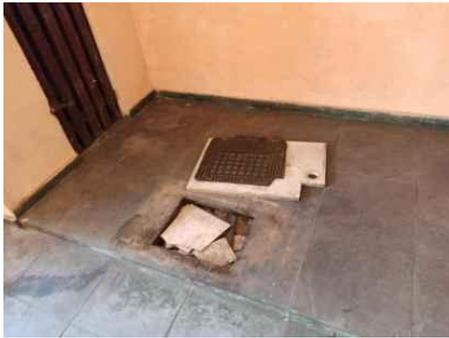
Fotos gerais do ambiente Garagem

- 12.1. Parede: com pintura com pequenos defeitos e em ótimo estado.
- 12.2. Teto: com pintura nova, na cor branca e em ótimo estado.
 - 12.2.1. Luminária: de alumínio e em bom estado. 4 plafon, somente 1 com lâmpada.
- 12.3. Piso: de cerâmica e em ótimo estado.
 - 12.3.1. Rodapé: de cerâmica e em ótimo estado.
- 12.4. Portão: de metal, com pintura com pequenos defeitos, na cor branca e em ótimo estado.
 - 12.4.1. Batente: de metal e em ótimo estado.
 - 12.4.2. Fechadura: de metal e em ótimo estado.
 - 12.4.3. Chave: de metal e em ótimo estado.
- 12.6. Tomadas: de plástico e em bom estado.
- 12.7. Interruptores: de plástico e em bom estado.

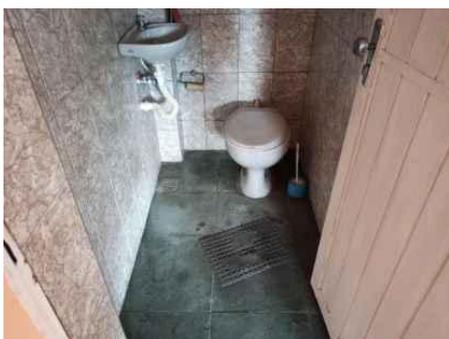
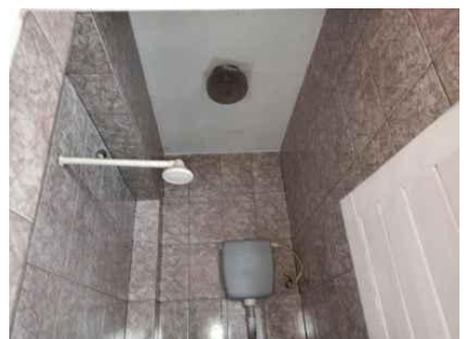
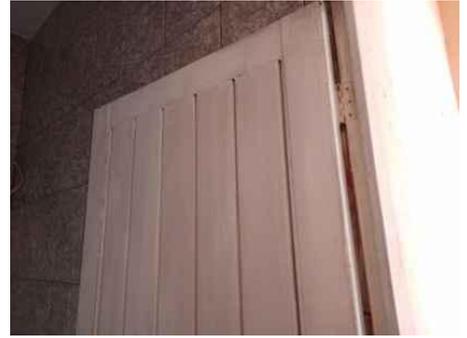
Fotos gerais do ambiente Banheiro garagem

- 13.1. Parede: de cerâmica e em bom estado. Lado esquerdo de quem entra, apresenta sinais de infiltração.
- 13.2. Teto: com pintura nova, na cor branca e em ótimo estado.

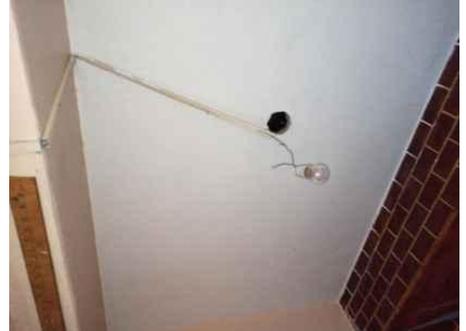
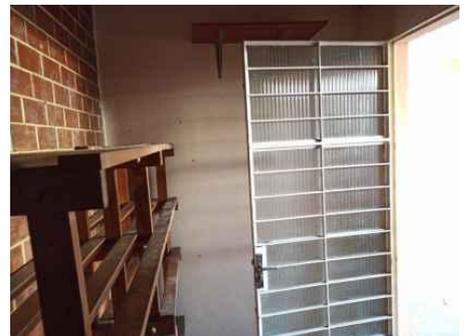
Fotos gerais do ambiente Quarto de ferramentas

- 14.1. Parede: com pintura com pequenos defeitos e em ótimo estado.
- 14.2. Teto: com pintura nova, na cor branca e em ótimo estado.
 - 14.2.1. Luminária: Sem plafon.
- 14.3. Piso: de cerâmica e em ótimo estado.
 - 14.3.1. Rodapé: de cerâmica e em ótimo estado.
- 14.4. Porta: de Metal e vidro, com pintura com pequenos defeitos, na cor branca e em ótimo estado.
 - 14.4.1. Batente: de metal e em ótimo estado.
 - 14.4.2. Fechadura: de metal e em ótimo estado.
 - 14.4.3. Chave: Sem chave
- 14.6. Tomadas: de plástico e em bom estado.
- 14.7. Interruptores: de plástico e em bom estado.
