Relatório de vistoria de Entrada

Contrato: Residencial 917/1

Data: 09/04/2020

Endereço: Casa no Campo Grande, Rua Vítor Costa 163 apt. 201 - Rio de Janeiro/RJ

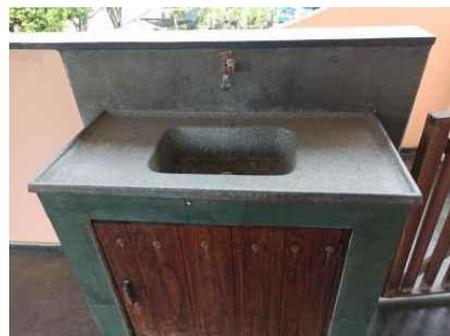
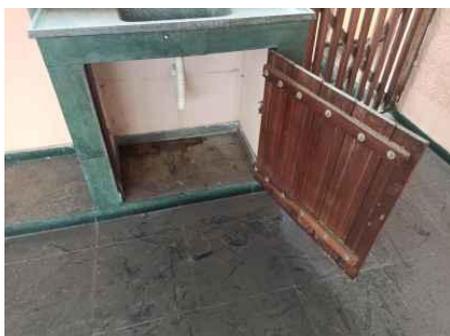
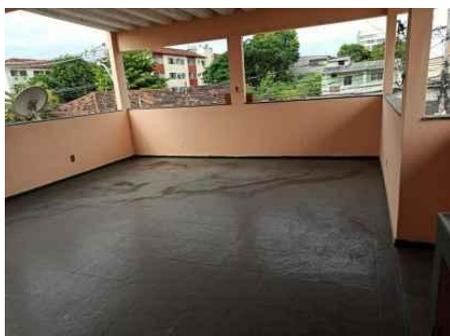
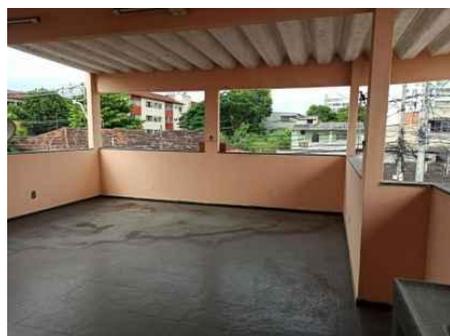
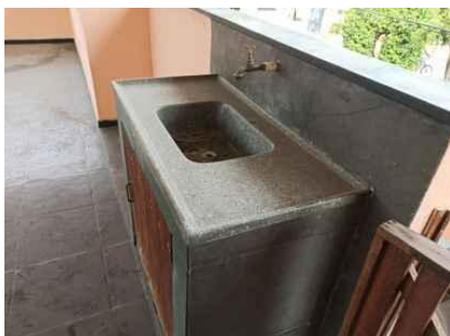
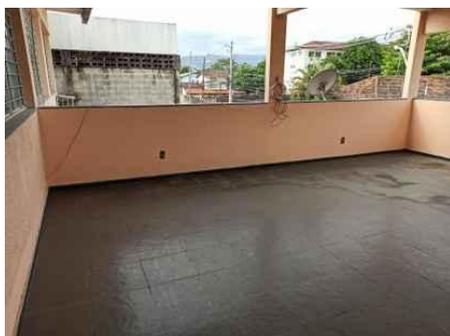
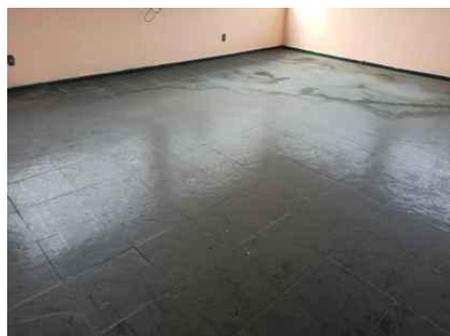
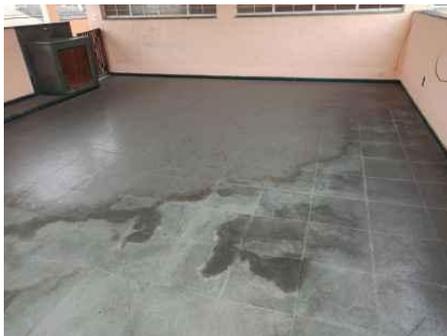
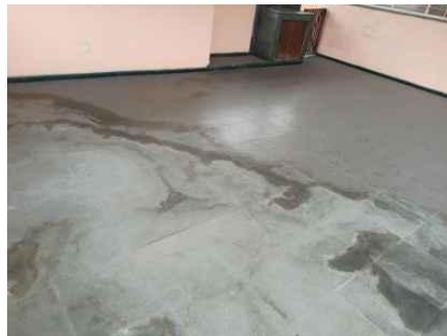
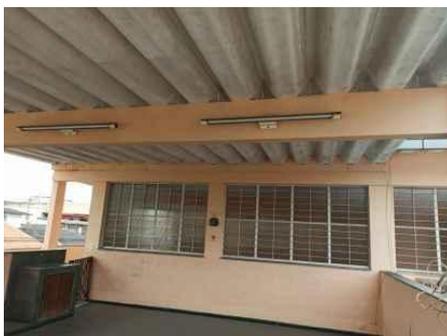
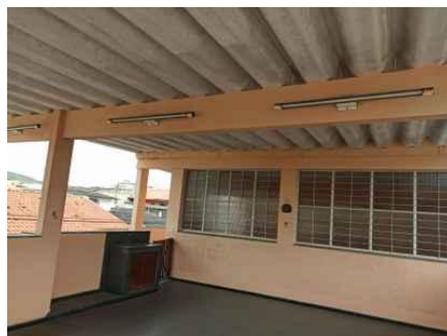
Fotos gerais do ambiente Sacada

- 1.1. Parede: com pintura Sem defeitos e em bom estado.
- 1.2. Piso: de cerâmica e em ótimo estado.
 - 1.2.1. Rodapé: de cerâmica e em ótimo estado.
- 1.3. Tomadas: de plástico e em ótimo estado.
- 1.4. Interruptores: de plástico e em bom estado.
- 1.5. luminária : em bom estado. 6 luminárias em barra.
- 1.7. Torneira: de metal e em bom estado.
- 1.8. Portão pequeno: de madeira e em bom estado.
- 1.9. Portão menor: de madeira e em bom estado.

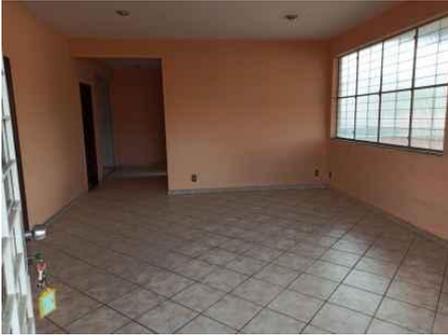
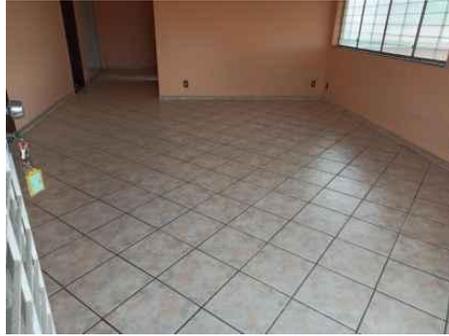
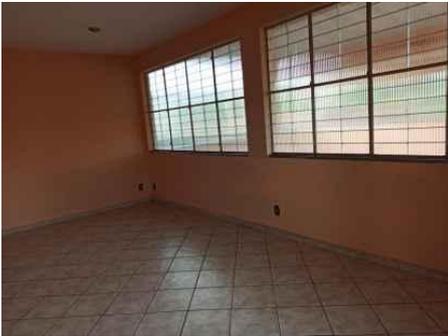
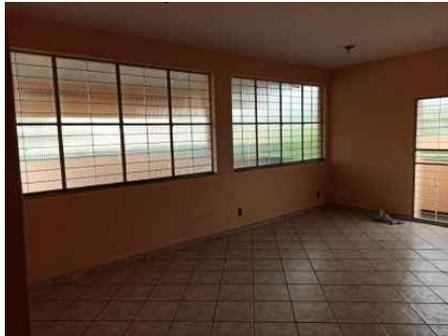
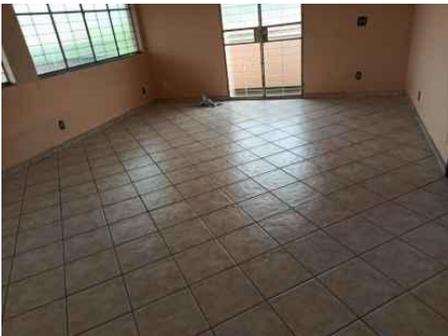
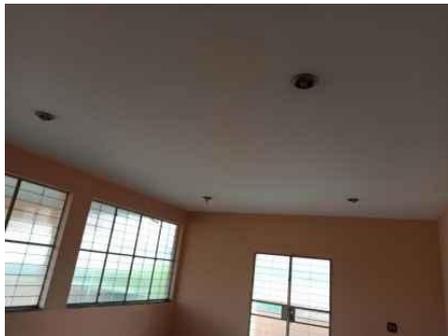
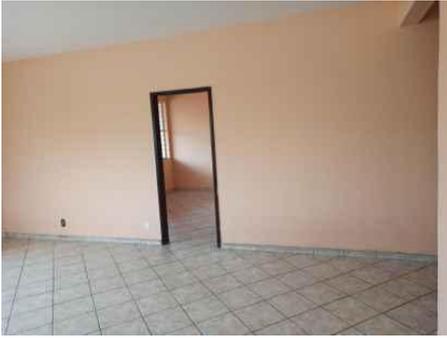
Fotos gerais do ambiente Sala de estar

2.2.1. Luminária: de alumínio e em bom estado. 4 plafon, somente 1 com lâmpada.

2.4. Porta: de Metal e vidro, com pintura com pequenos defeitos, na cor branca e em ótimo estado.

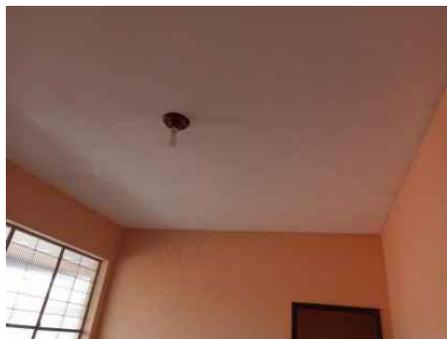
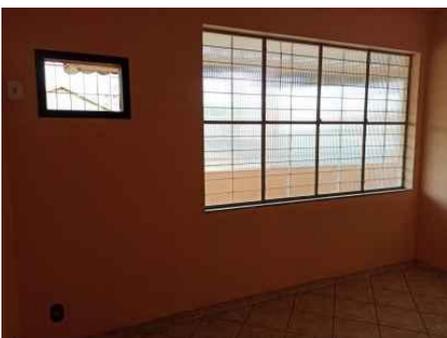
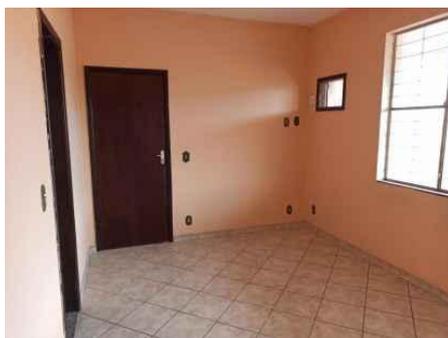
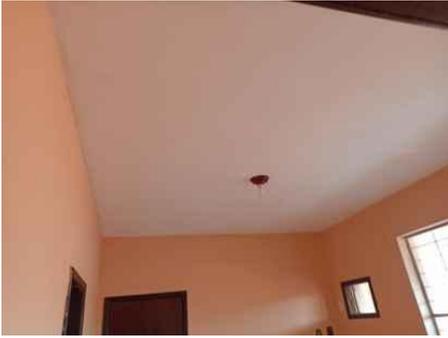
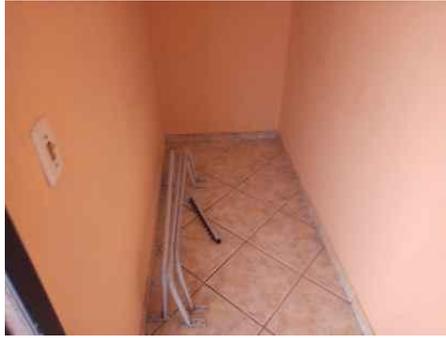
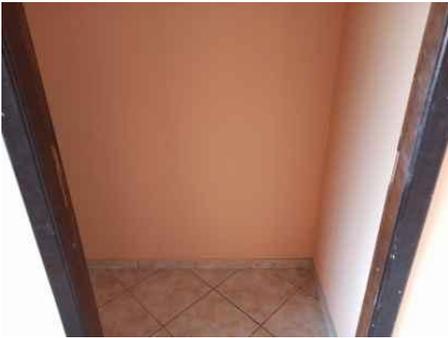
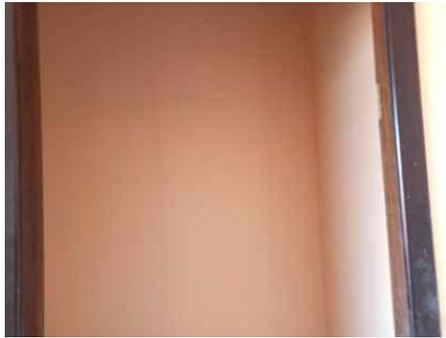
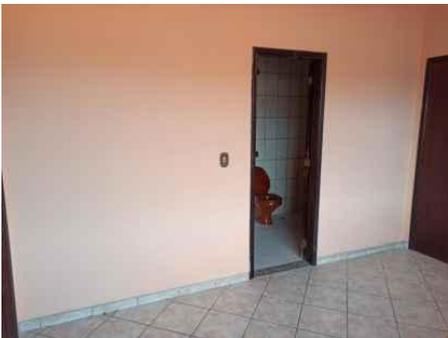
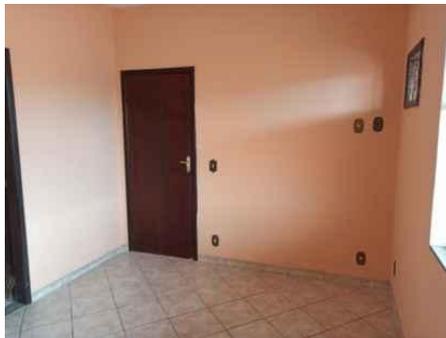
Fotos gerais do ambiente 1° quarto suite

- 3.1. Parede: com pintura nova e em ótimo estado.
- 3.2. Teto: com pintura nova, na cor branca e em ótimo estado.
 - 3.2.1. Luminária: de alumínio e em bom estado. 4 plafon, somente 1 com lâmpada.
- 3.3. Piso: de cerâmica e em ótimo estado.
 - 3.3.1. Rodapé: de cerâmica e em ótimo estado.
- 3.4. Porta: de madeira e em ótimo estado.
 - 3.4.1. Batente: de madeira e em ótimo estado.
 - 3.4.2. Fechadura: de metal e em ótimo estado.
 - 3.4.3. Chave: de metal e em ótimo estado. 2 chaves
- 3.5. Janela: de Metal e vidro, com pintura Não nova, na cor branca e em ótimo estado.
 - 3.5.1. Trinco: de metal e em bom estado.
- 3.6. Tomadas: de plástico e em bom estado.
- 3.7. Interruptores: de plástico e em bom estado.

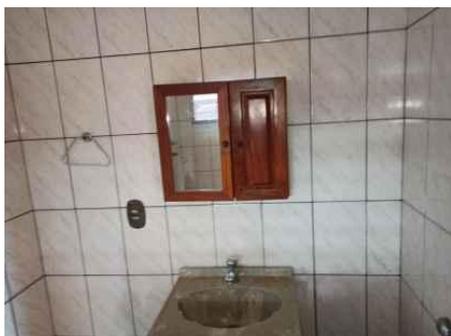
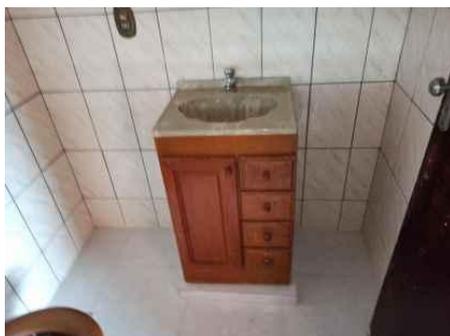
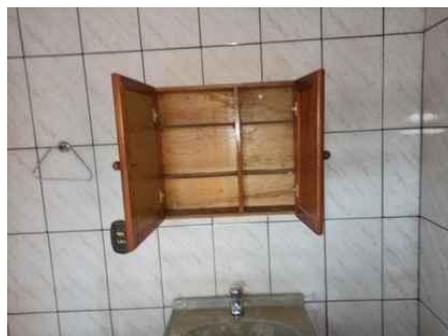
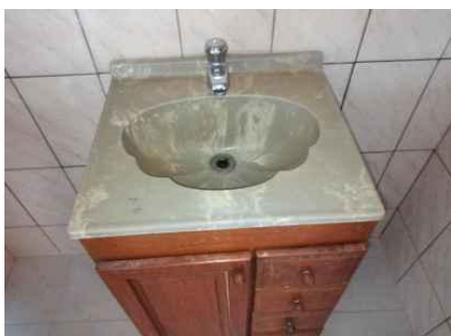
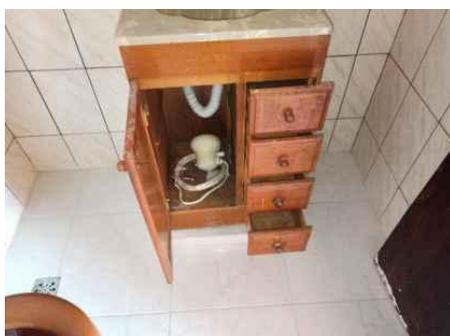
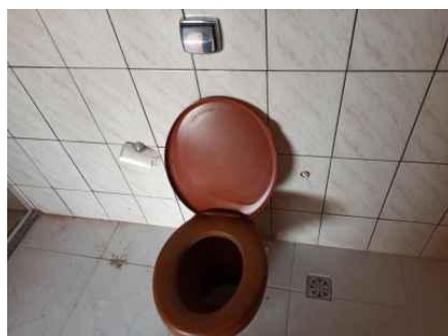
Fotos gerais do ambiente Banheiro suite

- 4.1. Parede: de cerâmica e em bom estado.
- 4.2. Teto: com pintura nova, na cor branca e em ótimo estado.
 - 4.2.1. Luminária: de alumínio e em ótimo estado. Com 1 lâmpada
- 4.3. Piso: de cerâmica e em bom estado.
- 4.4. Porta: de madeira, com pintura Não nova e em bom estado. Sua base está danificada.
 - 4.4.1. Batente: de madeira e em bom estado.
 - 4.4.2. Fechadura: de metal e em bom estado.
 - 4.4.3. Chave: de metal e em bom estado. 1 chave
- 4.5. Janela: de Metal e vidro, com pintura Não nova, na cor branca e em bom estado.
 - 4.5.1. Trinco: em bom estado.
- 4.6. Tomadas: de plástico e em bom estado.
- 4.7. Interruptores: de plástico e em bom estado.
- 4.9. Pia: em bom estado.

4.11. Descarga: de alvenaria e em bom estado. Não está funcionando.

4.14. Chuveiro: Sem chuveiro

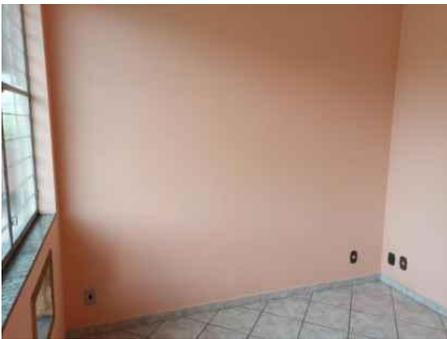
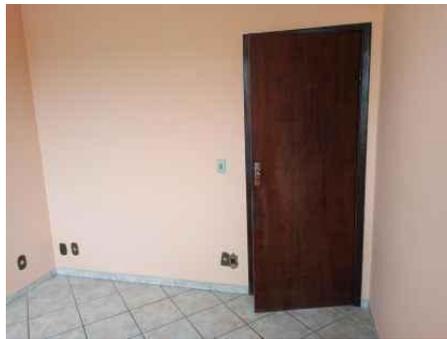
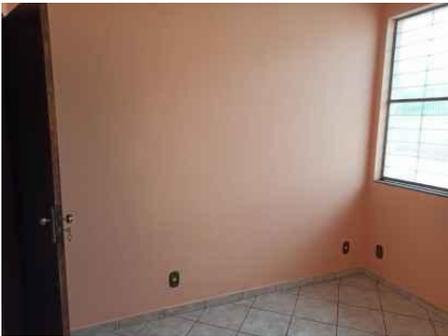
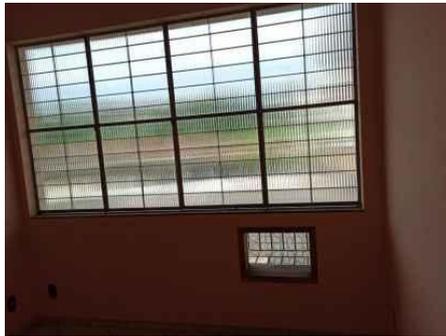
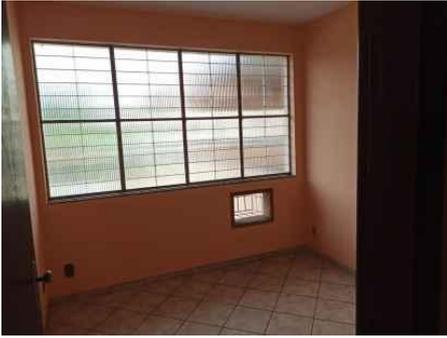
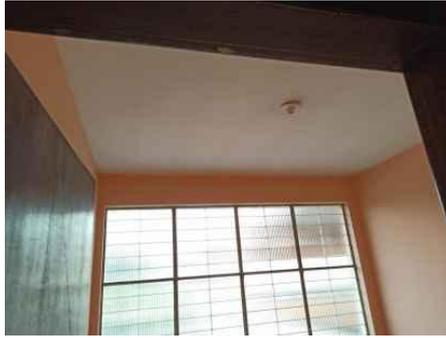
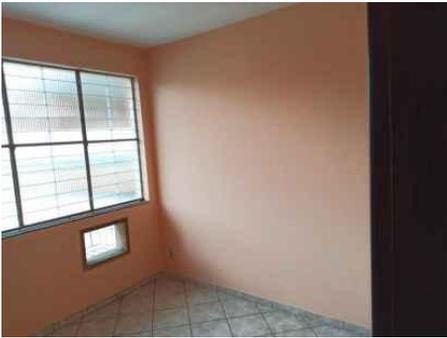
Fotos gerais do ambiente 2º quarto

- 6.1. Parede: com pintura nova e em ótimo estado.
- 6.2. Teto: com pintura nova, na cor branca e em ótimo estado.
 - 6.2.1. Luminária: de alumínio e em bom estado. Sem lâmpada
- 6.3. Piso: de cerâmica e em ótimo estado.
 - 6.3.1. Rodapé: de cerâmica e em ótimo estado.
- 6.4. Porta: de madeira e em ótimo estado.
 - 6.4.1. Batente: de madeira e em ótimo estado.
 - 6.4.2. Fechadura: de metal e em ótimo estado.
 - 6.4.3. Chave: de metal e em ótimo estado. 1 chave
- 6.5. Janela: de Metal e vidro, com pintura Não nova, na cor branca e em ótimo estado.
 - 6.5.1. Trinco: de metal e em bom estado.
- 6.6. Tomadas: de plástico e em bom estado.
- 6.7. Interruptores: de plástico e em bom estado.

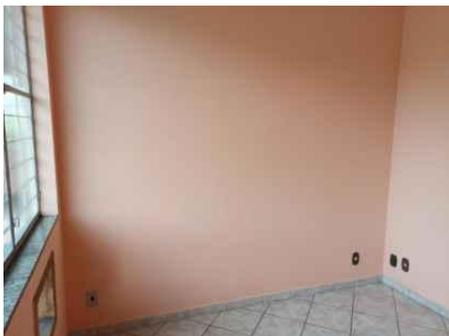
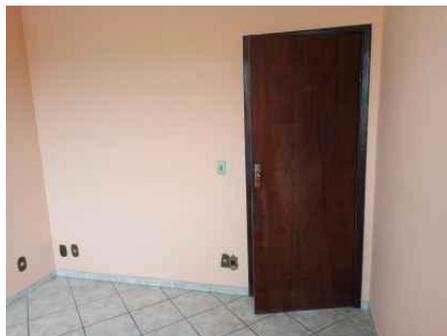
Fotos gerais do ambiente 2° quarto

- 7.1. Parede: com pintura nova e em ótimo estado.
- 7.2. Teto: com pintura nova, na cor branca e em ótimo estado.
 - 7.2.1. Luminária: de alumínio e em bom estado. Sem lâmpada
- 7.3. Piso: de cerâmica e em ótimo estado.
 - 7.3.1. Rodapé: de cerâmica e em ótimo estado.
- 7.4. Porta: de madeira e em ótimo estado.
 - 7.4.1. Batente: de madeira e em ótimo estado.
 - 7.4.2. Fechadura: de metal e em ótimo estado.
 - 7.4.3. Chave: de metal e em ótimo estado. 1 chave
- 7.5. Janela: de Metal e vidro, com pintura Não nova, na cor branca e em ótimo estado.
 - 7.5.1. Trinco: de metal e em bom estado.
- 7.6. Tomadas: de plástico e em bom estado.
- 7.7. Interruptores: de plástico e em bom estado.

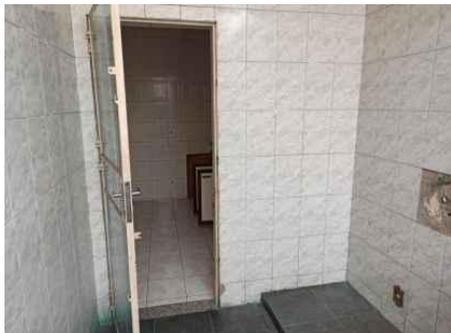
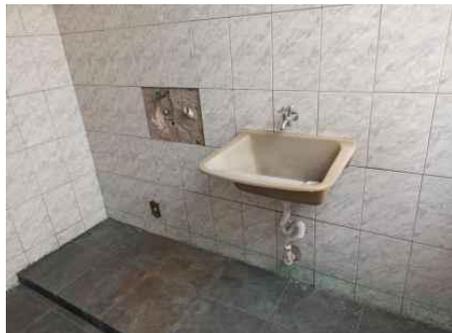
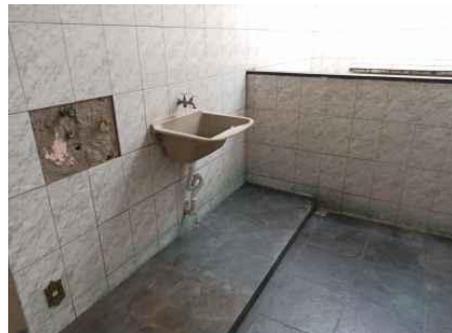
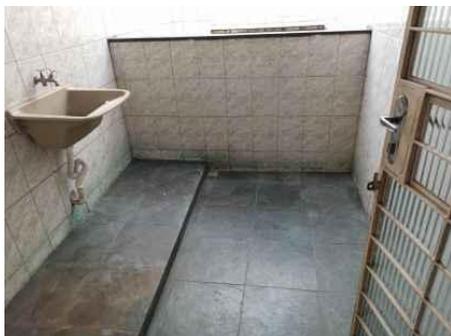
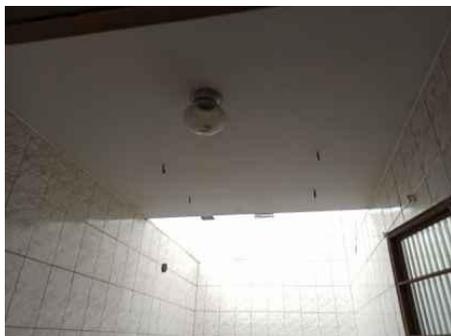
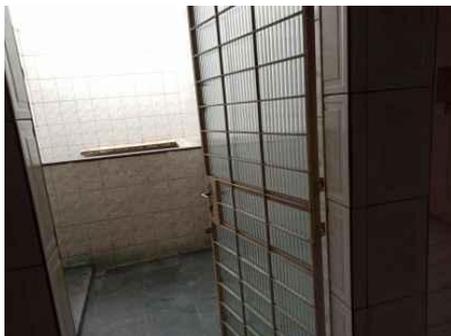
Fotos gerais do ambiente Área de serviço

- 9.1. Parede: de cerâmica e em ótimo estado. Possui 2 piso quebrados
- 9.2. Teto: com pintura Com manchas, na cor branca e em ótimo estado.
 - 9.2.1. Luminária: de Alumínio e Vidro e em bom estado. 1 lustre de vidro
- 9.3. Piso: de cerâmica e em ótimo estado.
- 9.4. Porta: de Metal e vidro, na cor branca e em bom estado.
 - 9.4.1. Batente: de metal, na cor branca e em bom estado.
 - 9.4.2. Fechadura: de metal e em bom estado.
 - 9.4.3. Chave: em bom estado. S chave
- 9.6. Tomadas: de plástico e em bom estado. 1 tomada sem tampa
- 9.7. Interruptores: de plástico e em bom estado.
- 9.9. Pia: de Fibra e em ótimo estado.
 - 9.9.1. Cuba: de Fibra e em ótimo estado.
 - 9.9.2. Torneira: de Aço Cromado , com pintura Com manchas e em bom estado.

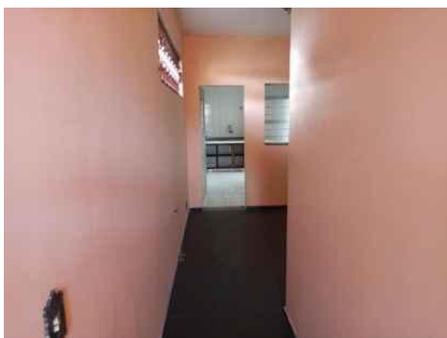
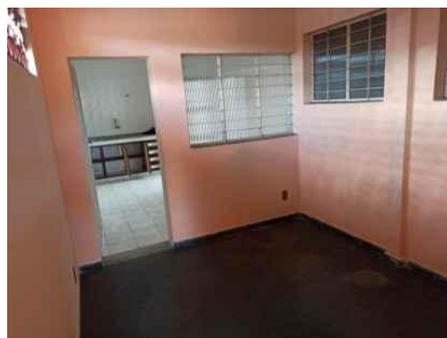
Fotos gerais do ambiente Varanda dos fundos

10.4. Porta: de Metal e vidro, com pintura com pequenos defeitos, na cor branca e em ótimo estado. Com vidro inferior trincado

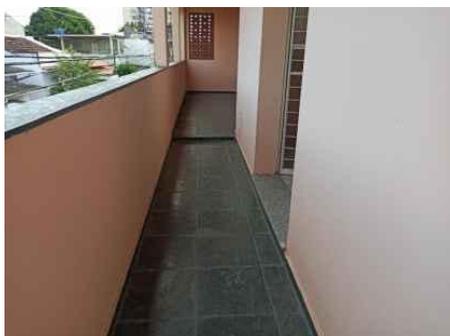
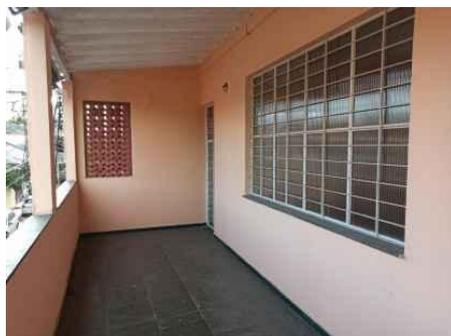
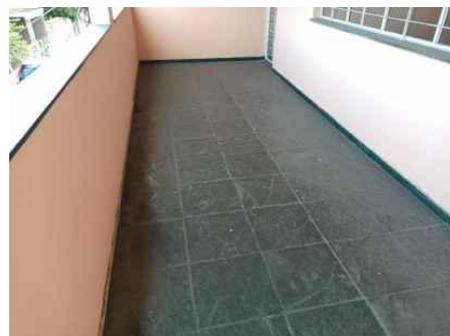
Fotos gerais do ambiente Escada/corredor

- 11.1. Parede: com pintura nova e em ótimo estado.
- 11.2. Teto: de Telha, com pintura nova, na cor branca e em bom estado.
- 11.2.1. Luminária: de alumínio e em bom estado.
- 11.3. Piso: de Ardósia e em ótimo estado.
- 11.3.1. Rodapé: de cerâmica e em ótimo estado.
- 11.6. Tomadas: de plástico e em bom estado.
- 11.7. Interruptores: de plástico e em bom estado.

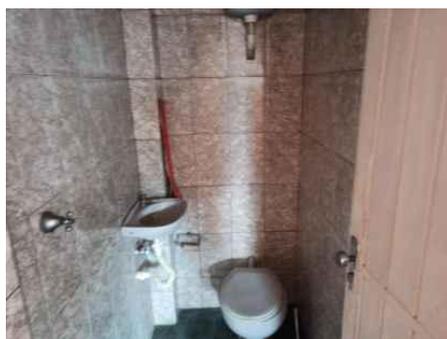
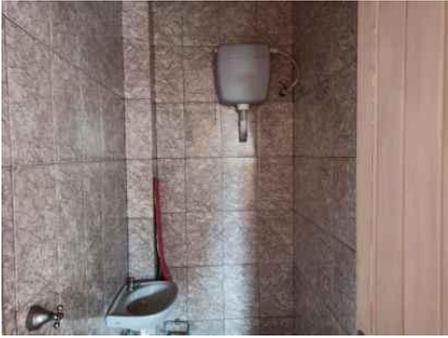
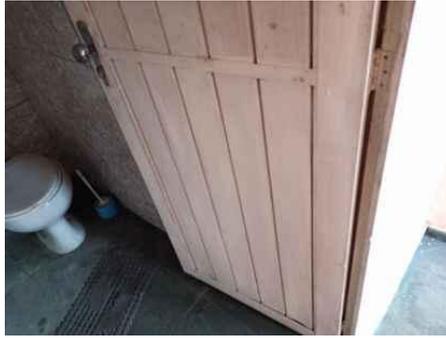
Fotos gerais do ambiente Banheiro garagem

- 13.1. Parede: de cerâmica e em bom estado. Lado esquerdo de quem entra, apresenta sinais de infiltração.
- 13.2. Teto: com pintura nova, na cor branca e em ótimo estado.

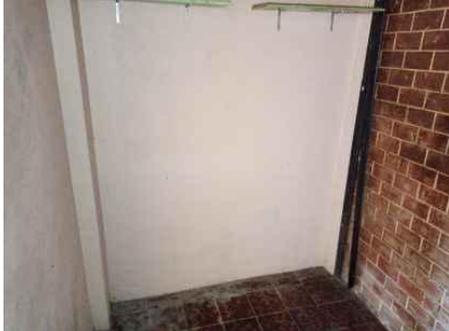
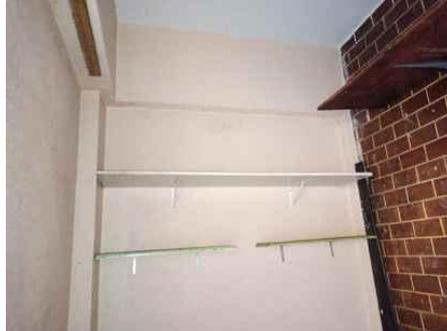
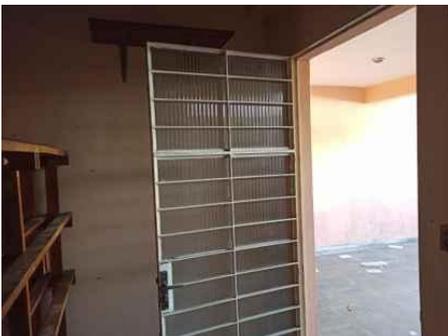
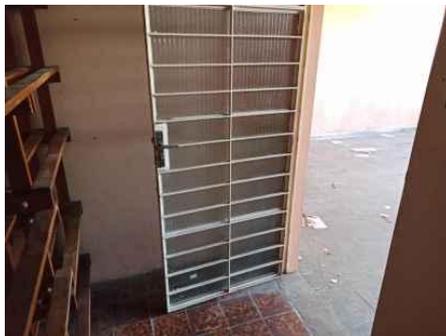
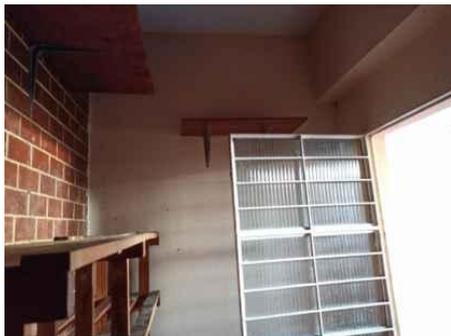
Fotos gerais do ambiente Quarto de ferramentas

- 14.1. Parede: com pintura com pequenos defeitos e em ótimo estado.
- 14.2. Teto: com pintura nova, na cor branca e em ótimo estado.
 - 14.2.1. Luminária: Sem plafon.
- 14.3. Piso: de cerâmica e em ótimo estado.
 - 14.3.1. Rodapé: de cerâmica e em ótimo estado.
- 14.4. Porta: de Metal e vidro, com pintura com pequenos defeitos, na cor branca e em ótimo estado.
 - 14.4.1. Batente: de metal e em ótimo estado.
 - 14.4.2. Fechadura: de metal e em ótimo estado.
 - 14.4.3. Chave: Sem chave
- 14.6. Tomadas: de plástico e em bom estado.
- 14.7. Interruptores: de plástico e em bom estado.
